# 平成30年災害 北海道胆振東部地震の被災状況について

平成31年5月

北海道建設部土木局河川砂防課

災害復旧・海岸グループ 主幹 樽林 基弘

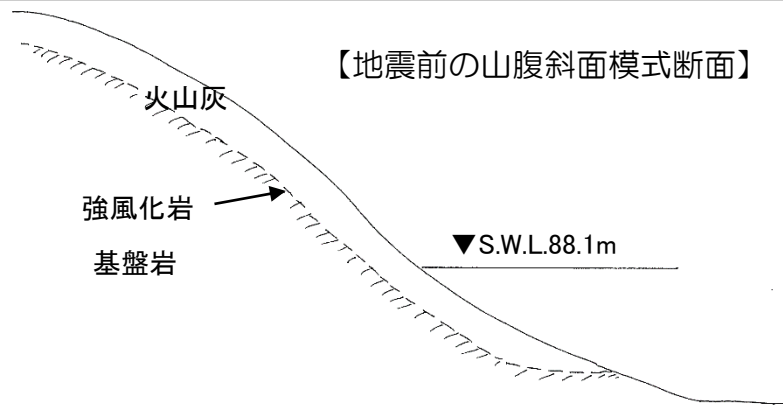
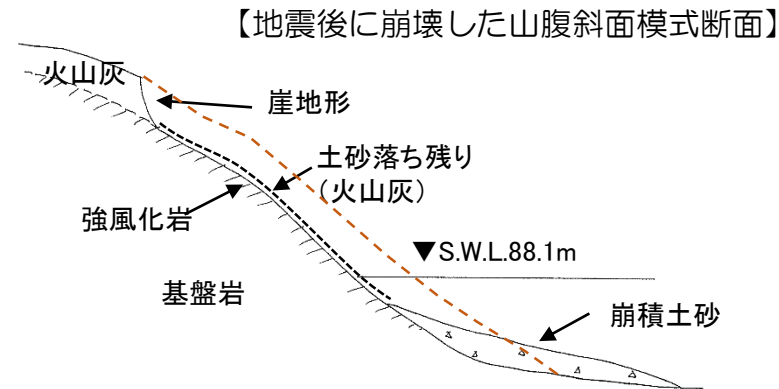
- ①約9,000年前の火山灰が厚さ2.0～5.0mで山腹斜面を被覆して分布。
- ②地震発生により山腹斜面の火山灰が崩壊し、崩積土砂として斜面下方へ移動。
- ③斜面では深さ2～4m程度の表層崩壊が多発。崩壊のすべり面は火山灰堆積物の層に沿って生じていることが多く、表層崩壊の一部は勾配15°程度等の緩い斜面で発生を確認。
- ④崩壊跡地の頭部や側部は、崖地形を形成して火山灰が不安定な状態で残存し、崩壊跡地表面は落ち残りの火山灰や強風化岩が分布。

山腹斜面の表面に分布する火山灰層の未固結軽石からなる。

崩壊地の頭部に崖地形を形成して火山灰が分布する

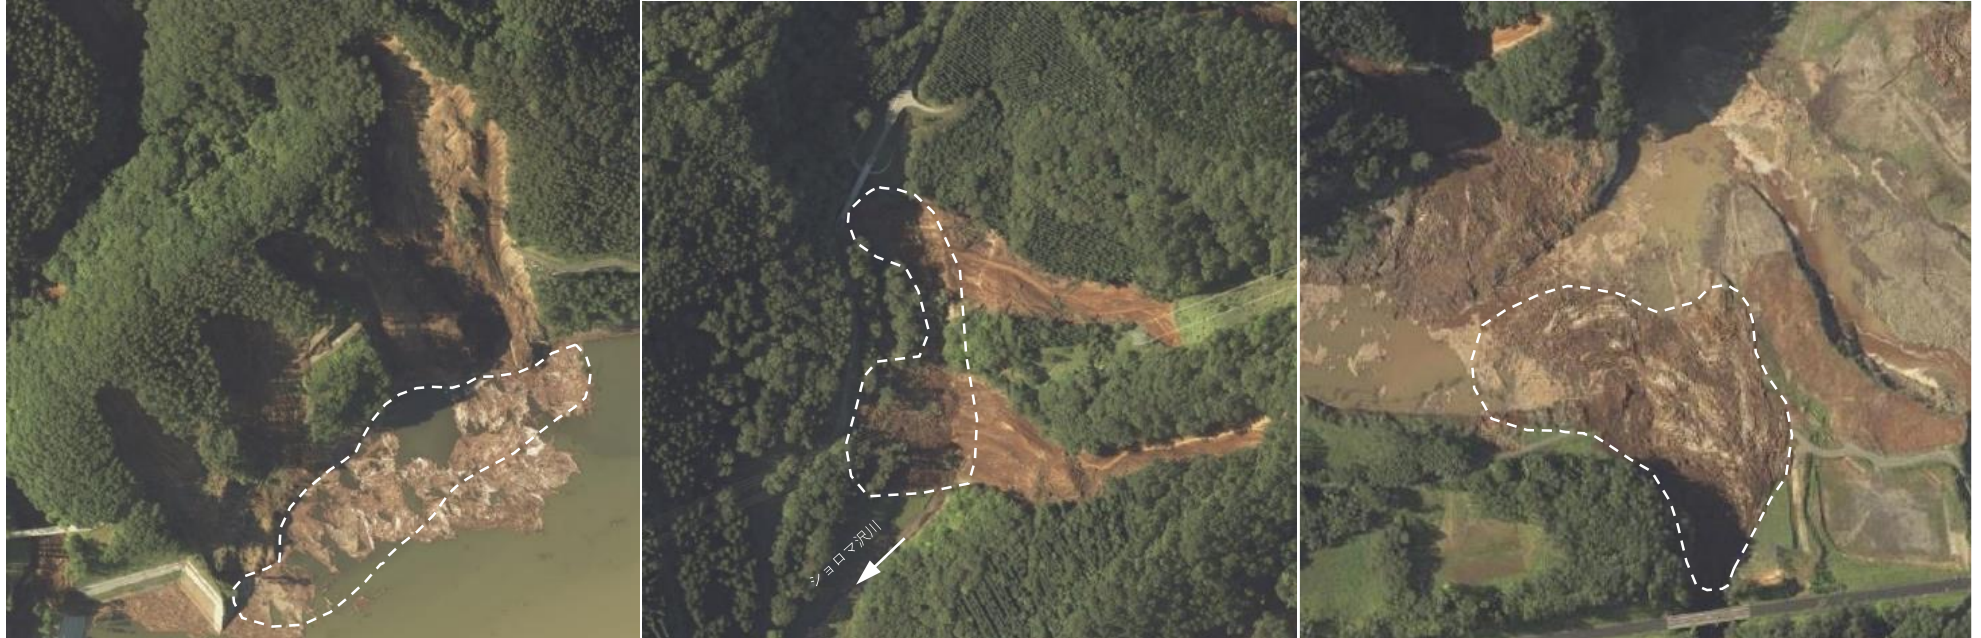
- ・総貯水容量の堆積の程度が、計画年堆砂量（当ダムは、43,000m<sup>3</sup>/年）の3倍を超え、かつ、洪水調節容量内の堆積量がおおむね1万m<sup>3</sup>以上。
- ・地震による貯水池内の崩土全体の堆積土量が約673,000m<sup>3</sup>  
 $43,000\text{m}^3/\text{年} \times 3 = 129,000\text{m}^3 < 673,000\text{m}^3 \Rightarrow \text{ダム異常堆砂}$
- ・流木の混入率は近隣の災害復旧工事の施工実績により、「崩土上の可視部倒木」の混入率を算出 約12,930m<sup>3</sup>

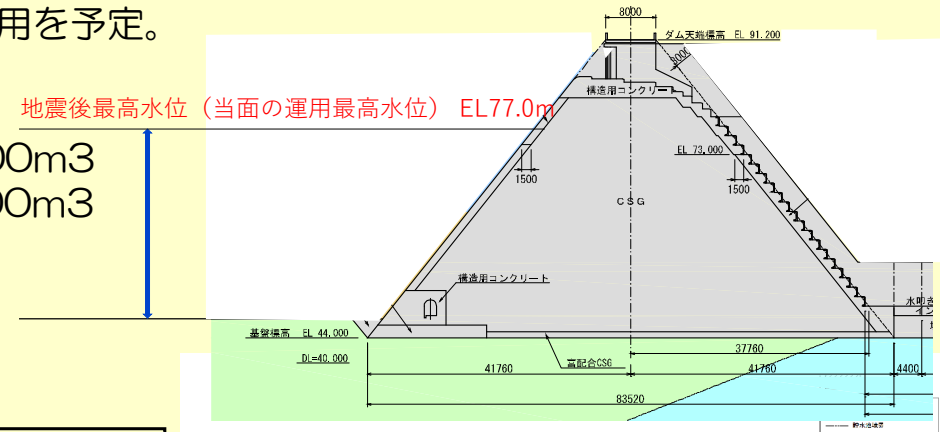
- ・貯水池総堆積量：約673,000m<sup>3</sup>のうち、地震後最大水位  
「地震後最高水位（EL77.0m）以上」の堆積土：約246,000m<sup>3</sup>  
「地震後最高水位以下及び右岸支川奥」の堆積土：約427,000m<sup>3</sup>

- 「EL77.0m以下」の堆積土は、「貯水位の条件」や「復旧費用の経済性」から「原形復旧不适当」とし、陸上作業可能な代替箇所を掘削。

原形復旧不適當箇所**の崩土は、洪水調節機能、ダム機能を確保するため代替掘削を実施**

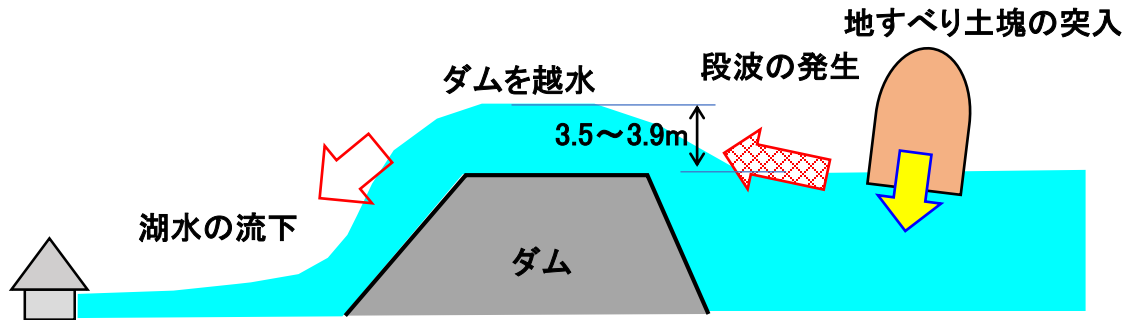
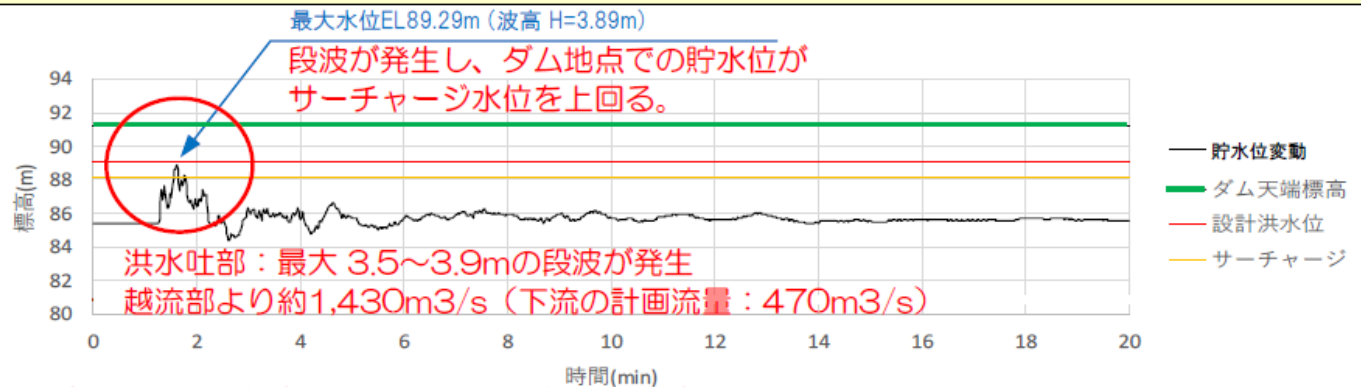
- シミュレーションの結果、地すべり滑動後、「洪水吐部：最大3.5m～3.9m）の段波」が発生し、自由越流部より約1,430m<sup>3</sup>/s 湖水が流出。 ※厚幌ダム下流厚真川計画流量：470m<sup>3</sup>/s
- 地すべり滑動は予測困難であり、「急激な水位上昇（30cm/30min）」が予想される場合の「警報装置や下流河道巡視」による避難通知が行えない。
- そのため、段波防止のため、地すべり対策が必要。

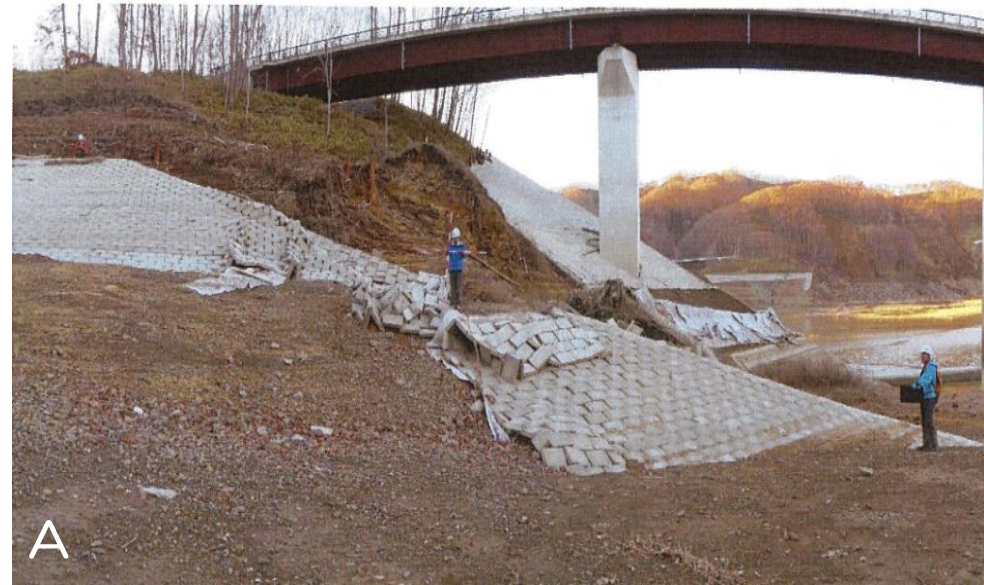
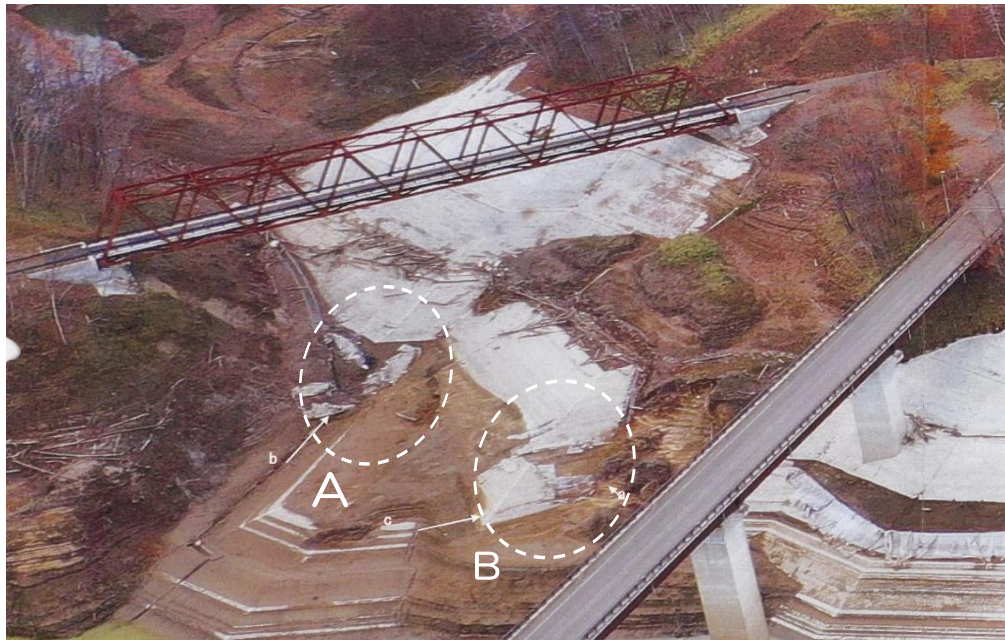
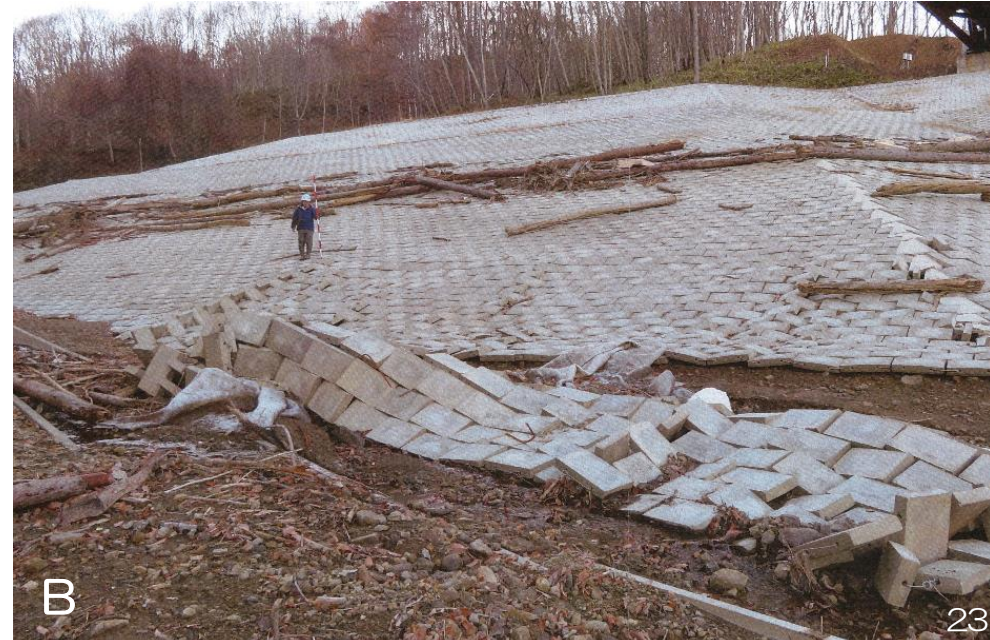
- 地震発生前（9/6 3:00）貯水位→EL 70.80m  
地震発生後（9/6 4:00）貯水位→EL 71.05m  
地震による崩土流入により、0.25mの水位上昇。
- EL 72.0m付近に連節ブロックの被災が目立つことから、地震発生時の崩土流入による「段波」が原因と想定される。
- 河床、地形地盤の変動が無いことから、被災前の位置に原形復旧する。（要綱：第2・1）

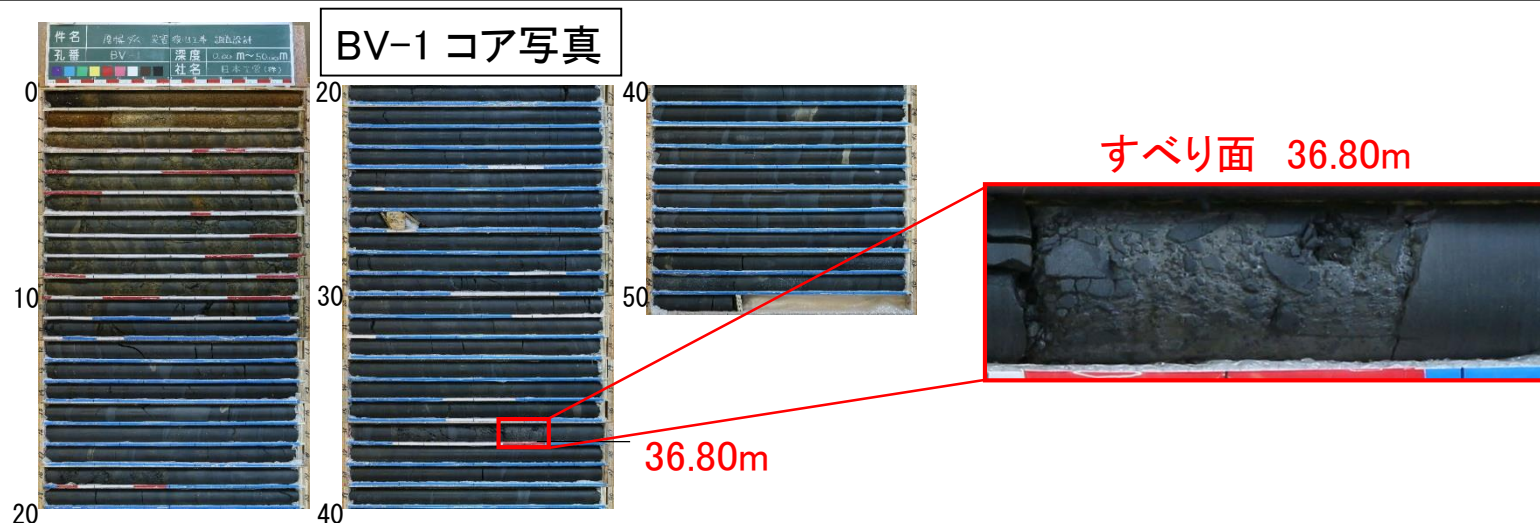
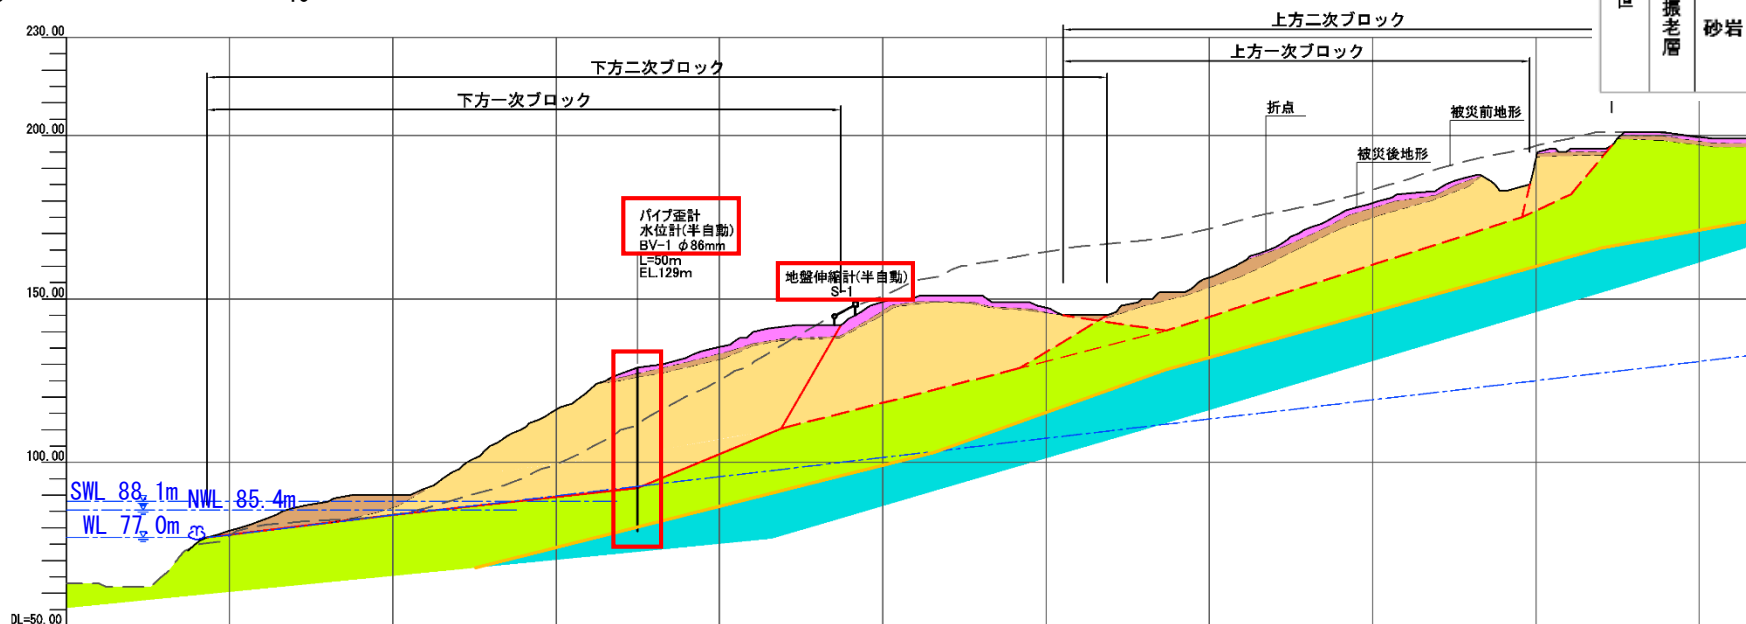
- 調査ボーリングにより、破碎した脆弱な粘土化したすべり面を確認して、地すべり厚さを決定。
- 現在、地すべりの動きを計測中。

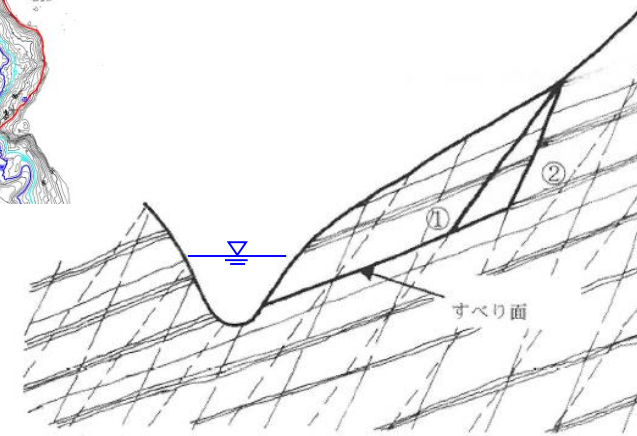
- ①地震発生前は凸状の尾根地形を呈し、 $10^{\circ} \sim 20^{\circ}$  流れ盤状の地質構造で泥岩が分布する斜面。
- ②地震発生により生じた尾根先端部の崩壊により、流れ盤状の地質構造に沿ったすべり面がほぼ同時期に形成され、地震動により岩盤すべりが発生した。
- ③現在、不安定な地すべり土塊が山腹斜面に存在し、地すべりブロックのすべり面は貯水池内にまで連続するため、貯水の影響により不安定化する。

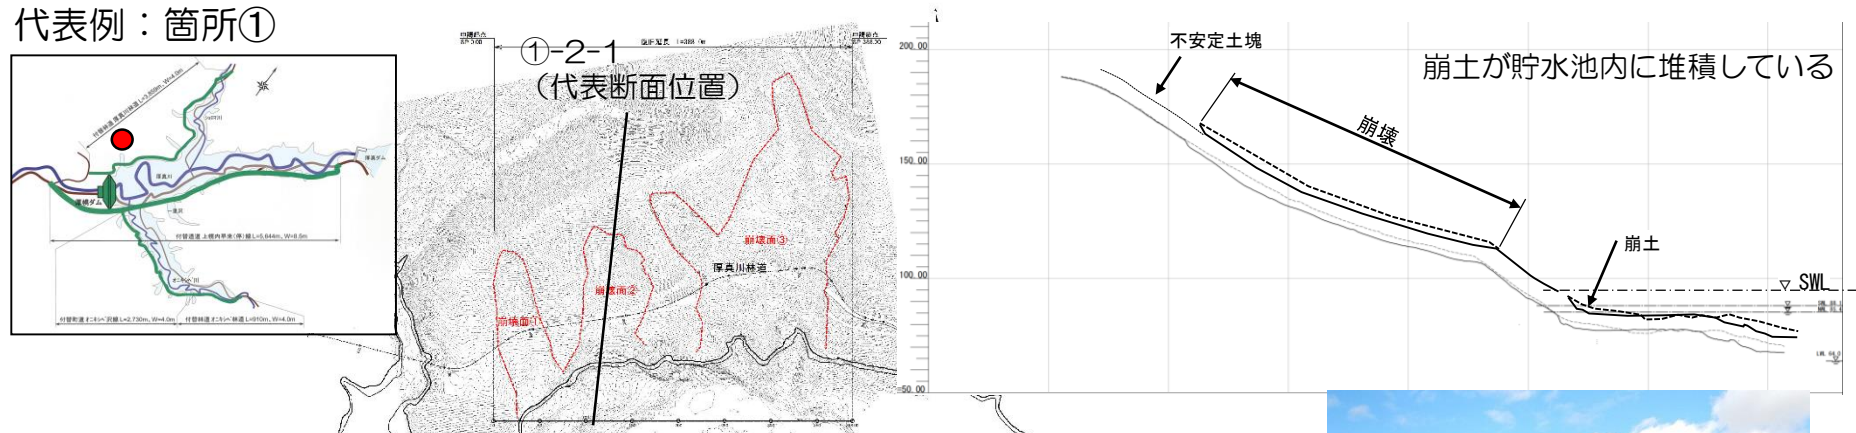
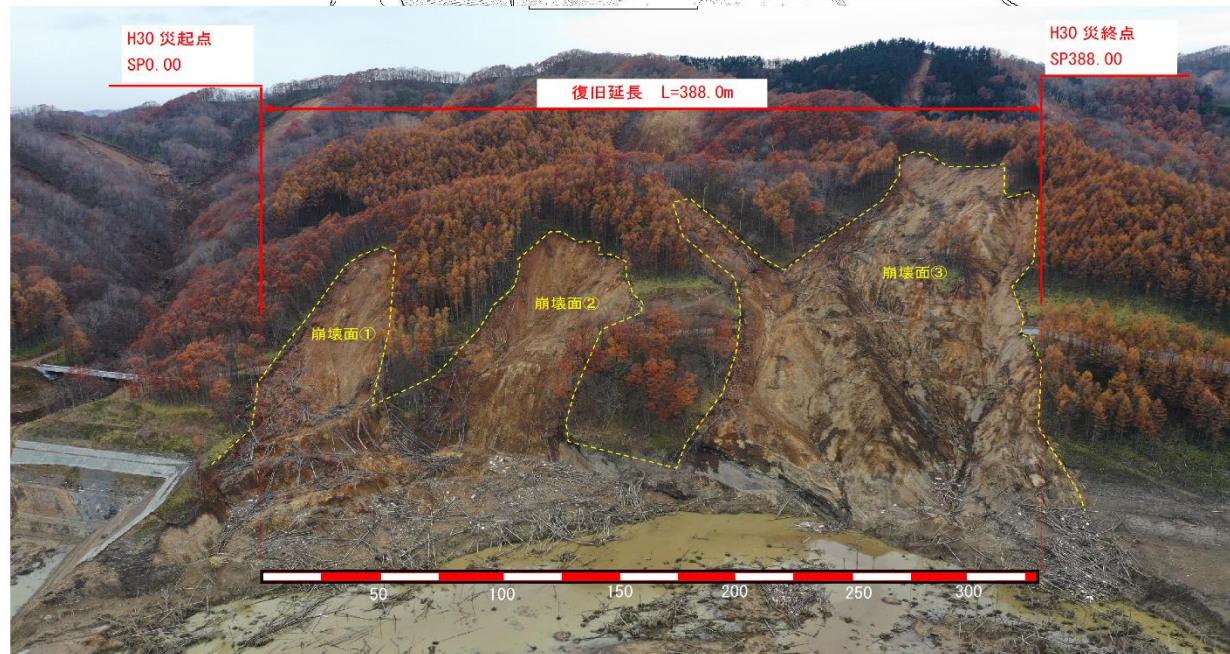
代表例：箇所①

- 貯水池内の斜面が崩壊し、大量の土砂が貯水池内に落下し、崩壊斜面側部には未だ不安定な土塊が残存し、降雨等により侵食を受けて崩壊地が拡大、あるいは、不安定化する恐れがある状況。

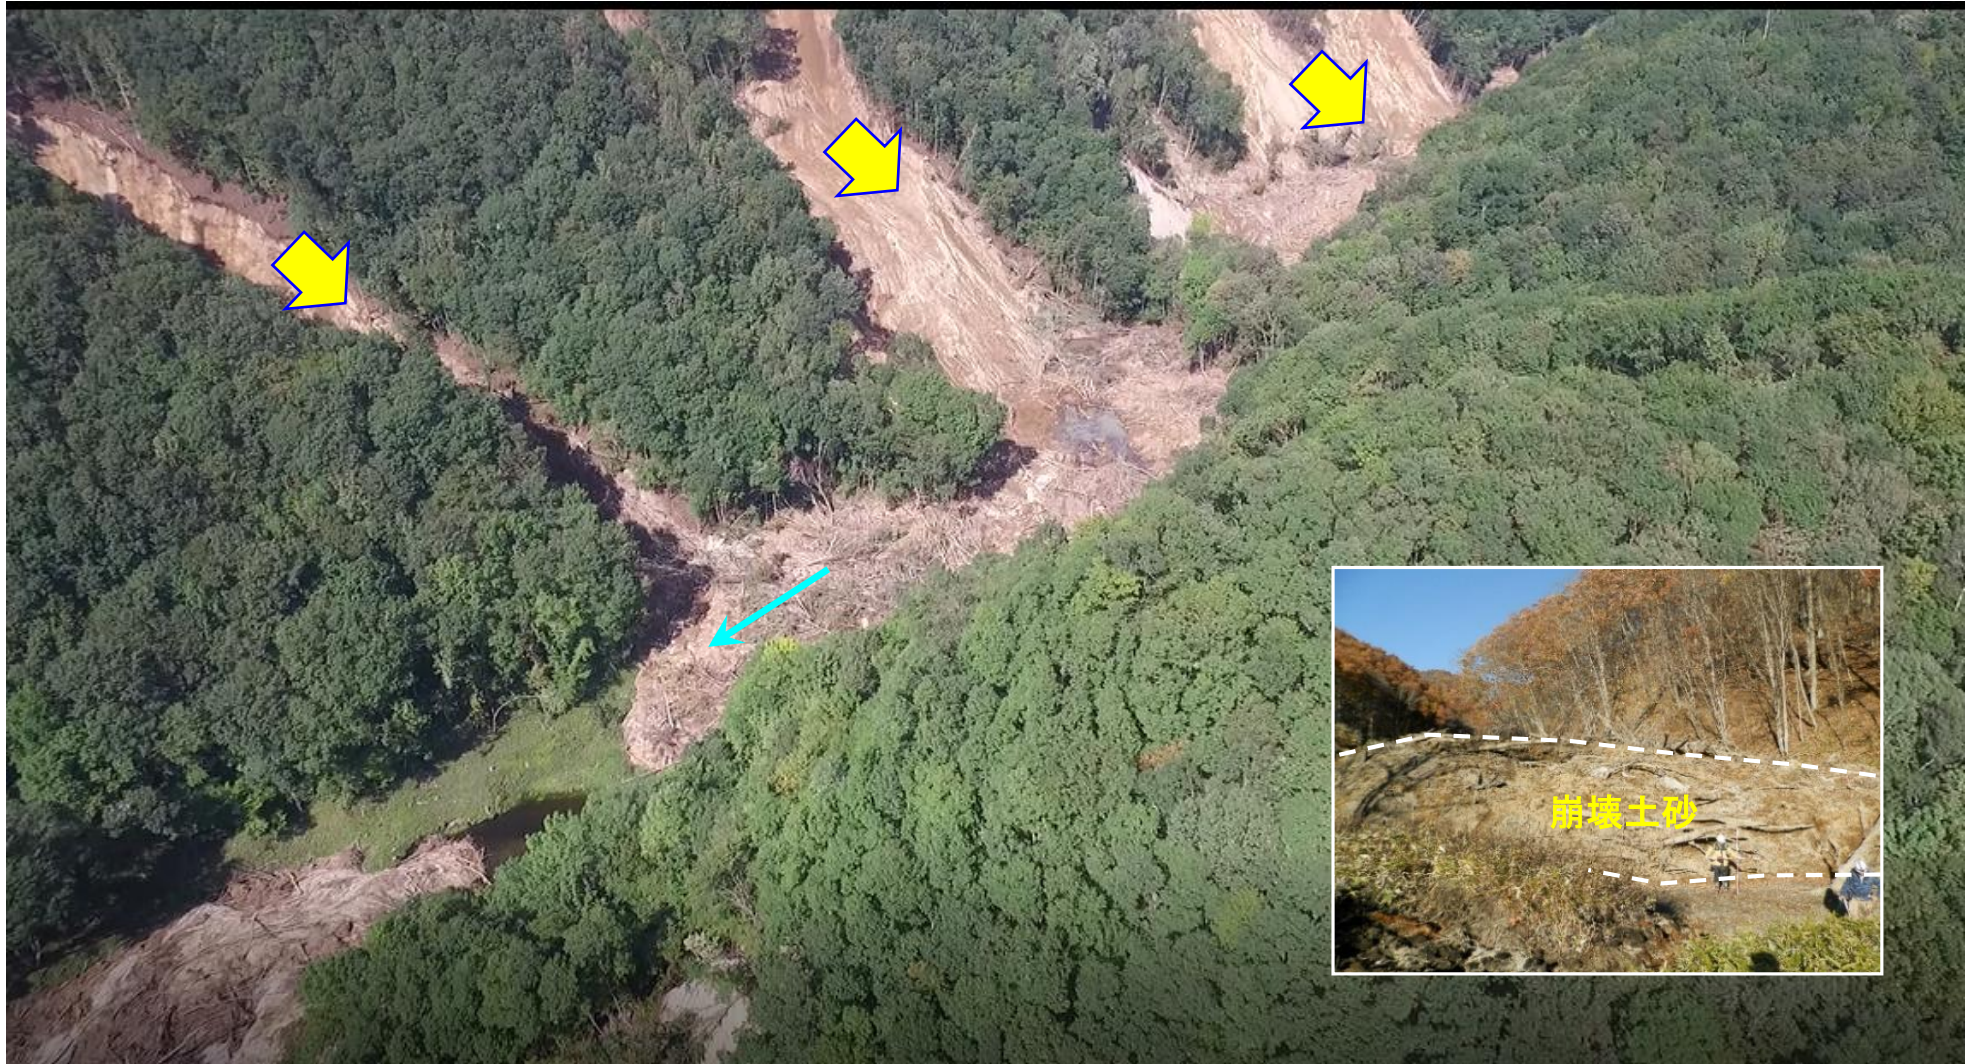
- 貯水池内の斜面が崩壊し、大量の土砂が貯水池内に落下。崩壊斜面側部や溪流内には未だ不安定な土塊が残存しており、貯水池内への土砂・流木が流入する恐れが大きい状況。

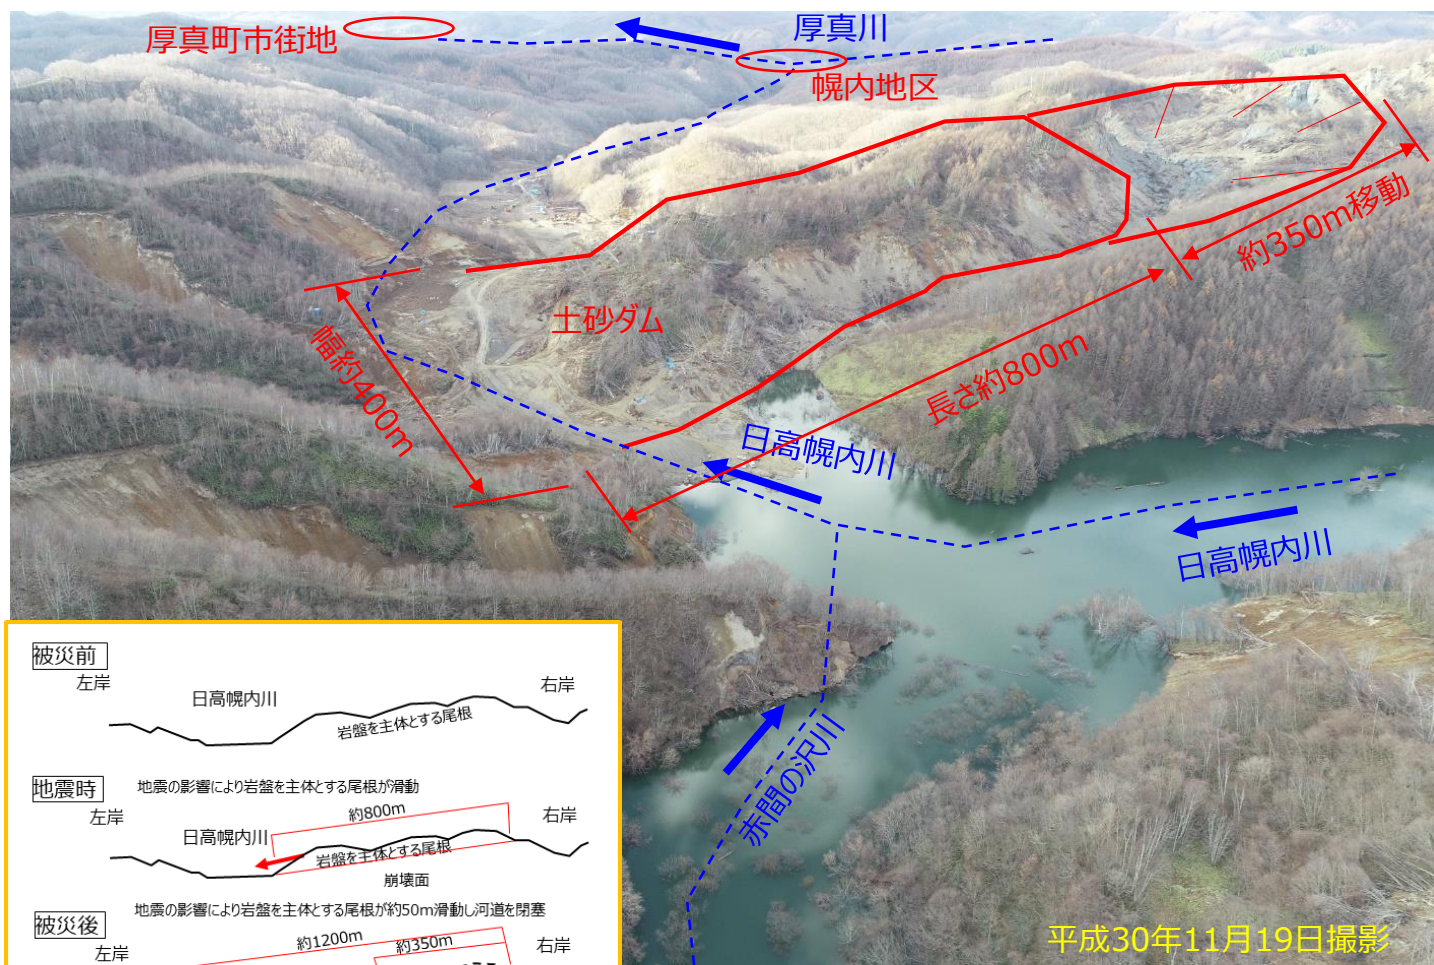
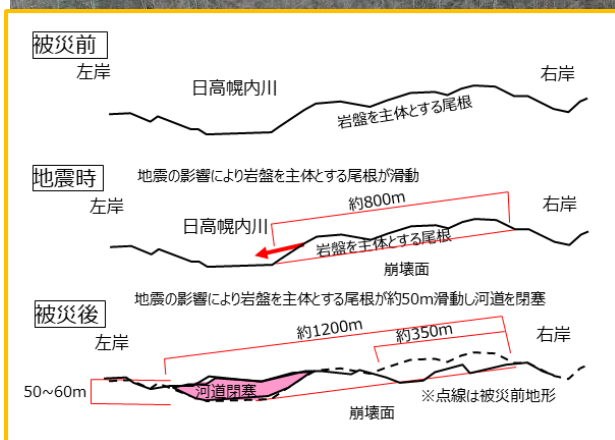
- 地震により日高幌内川右岸尾根斜面が幅約400m、長さ約800mにわたり約350m 川側に移動し、土砂ダムにより河道閉塞が発生した。

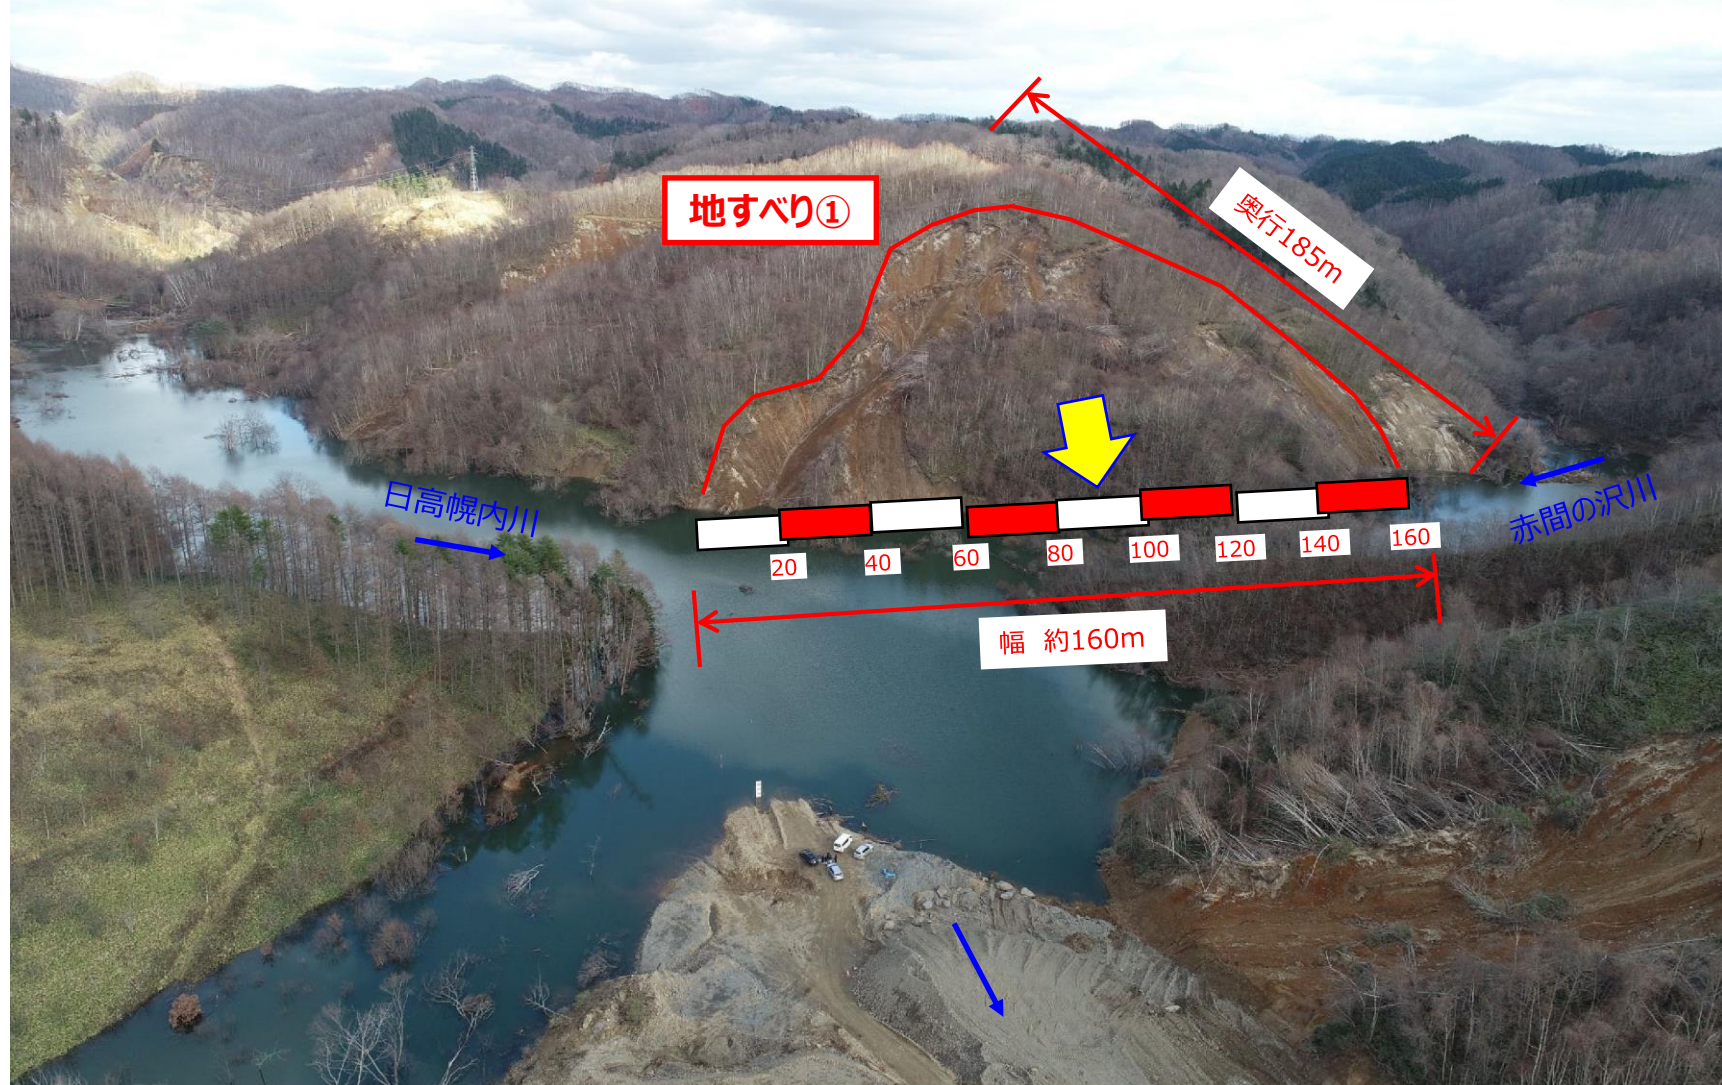
- 胆振東部地震により幅約160m、奥行き約185m、体積約41万m<sup>3</sup>の大規模な地すべりが発生。湛水池内に地すべり土塊の一部が流入。

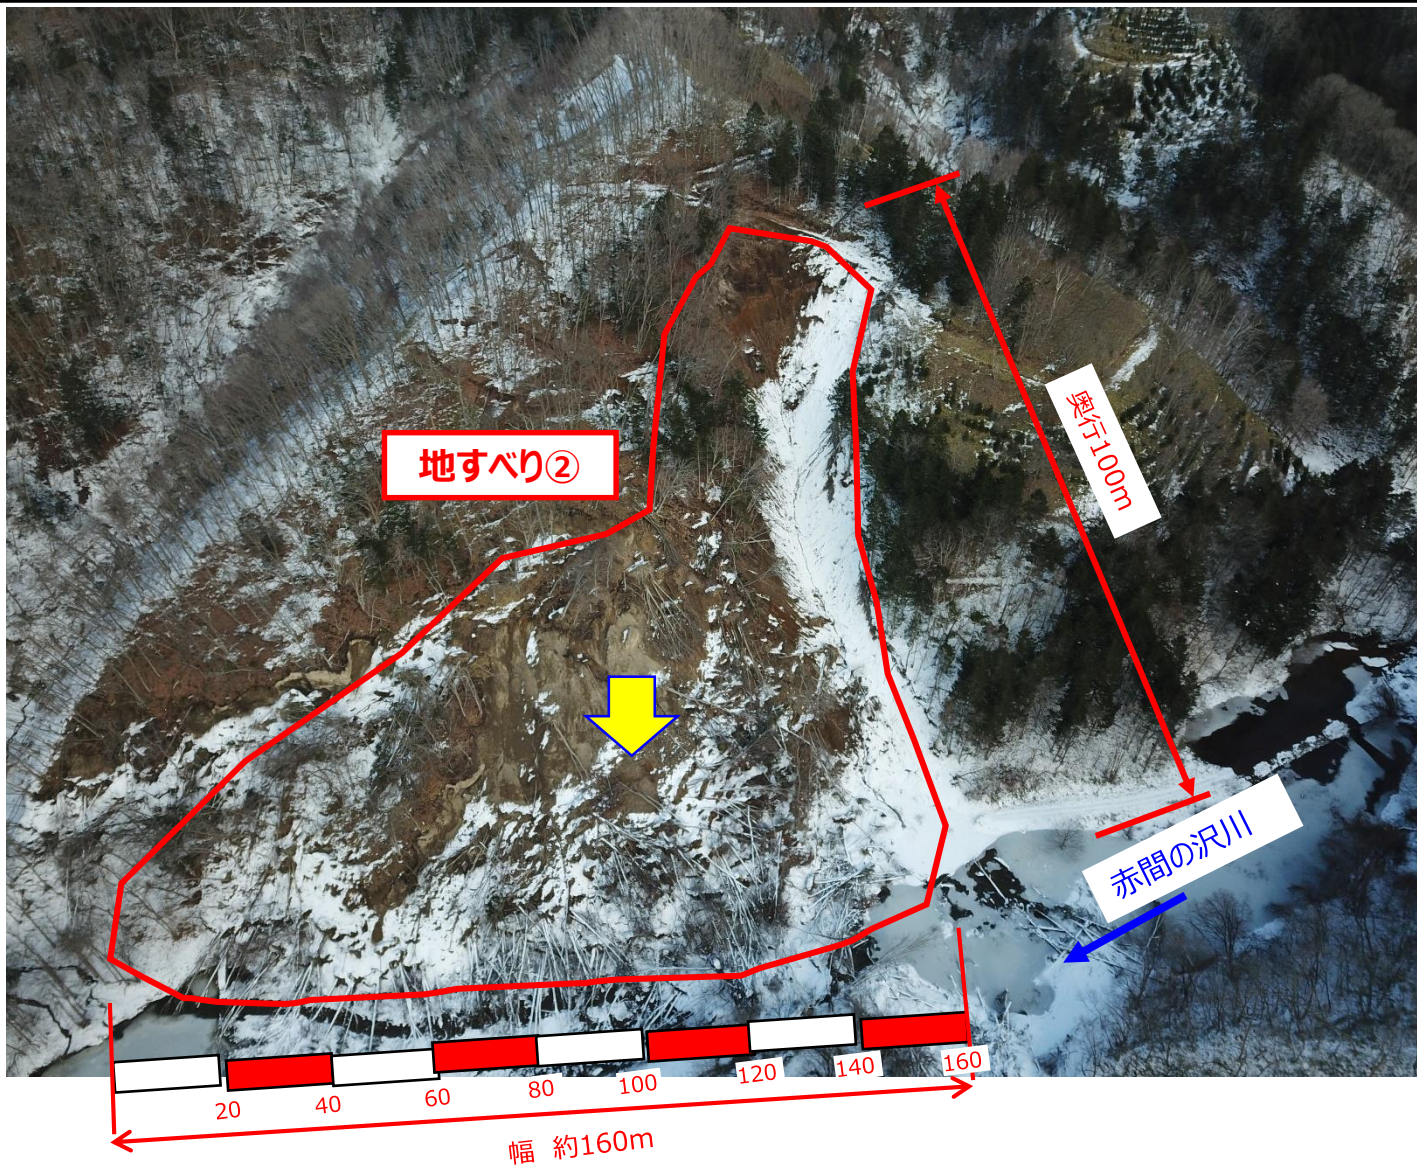
- 胆振東部地震により幅約160m、奥行き約100m、体積約32万m<sup>3</sup>の大規模な地すべりが発生。湛水池内に地すべり土塊の一部が流入。

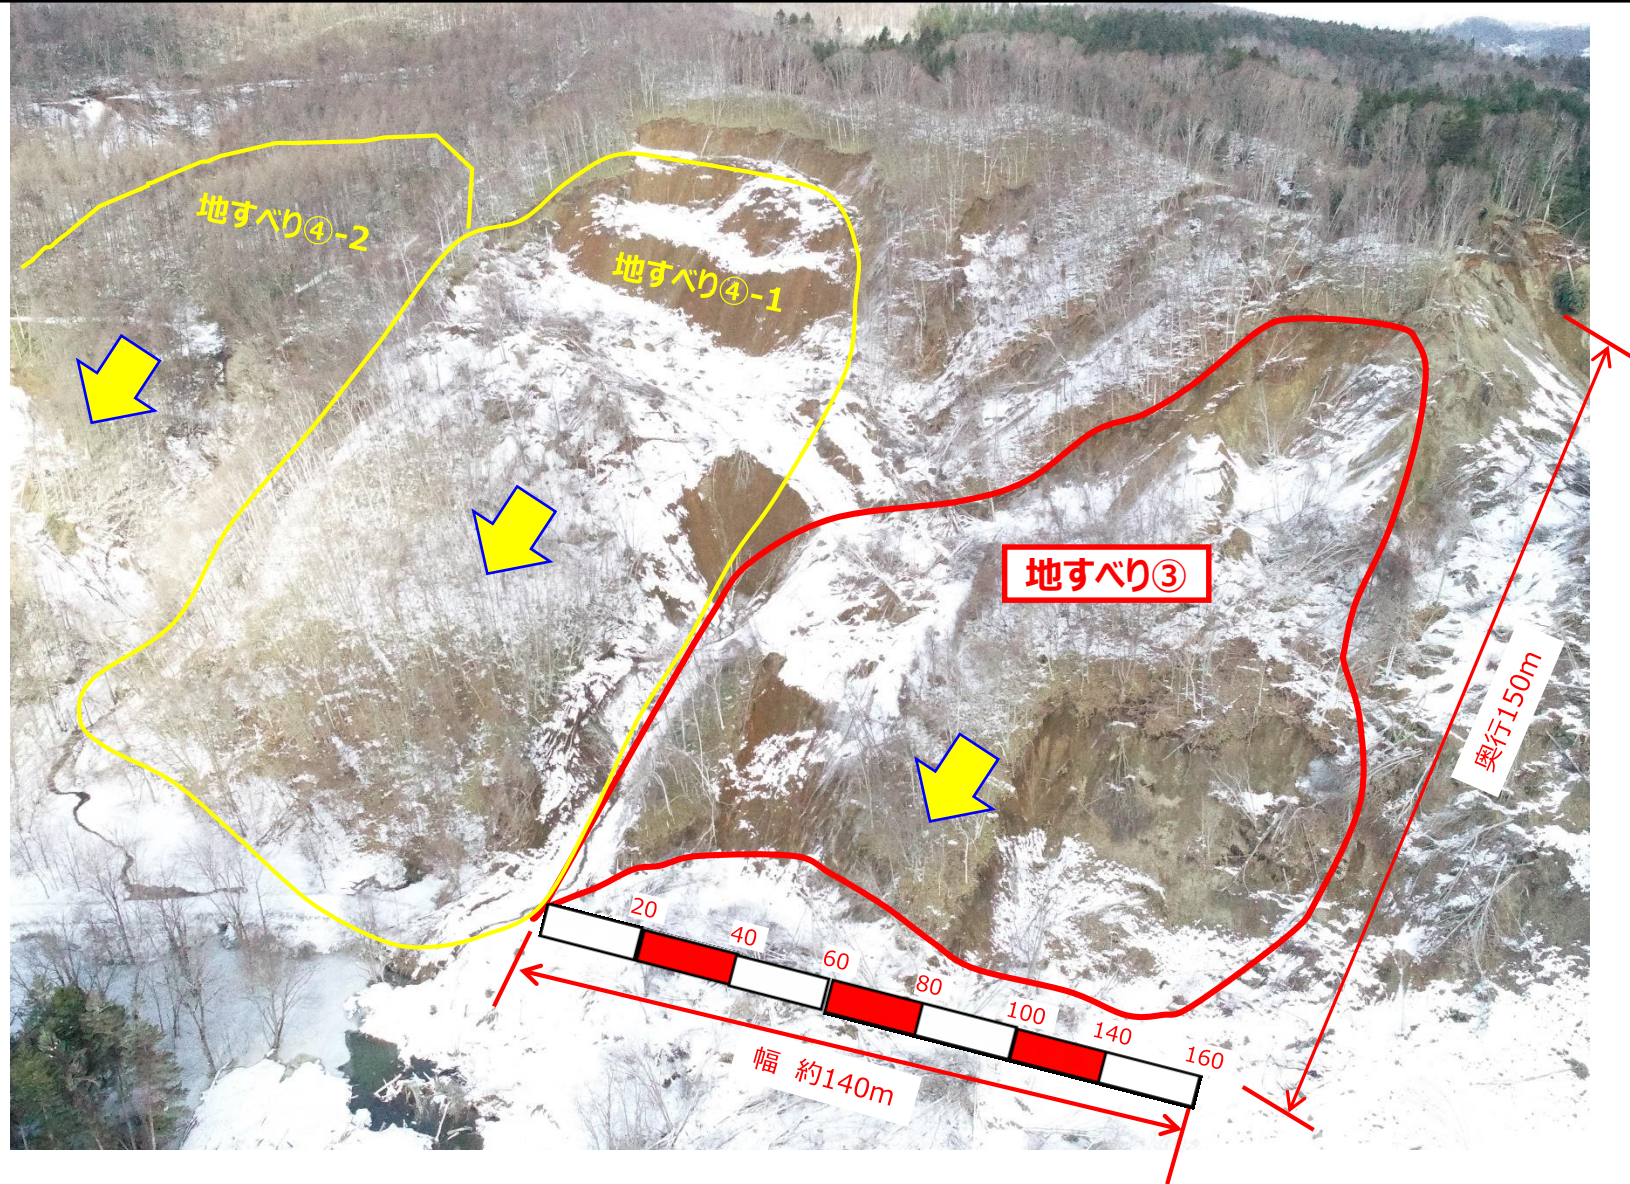
- 胆振東部地震により幅約140m、奥行き約150m、体積約51.1万m<sup>3</sup>の大規模な地すべりが発生。湛水池内に地すべり土塊の一部が流入。

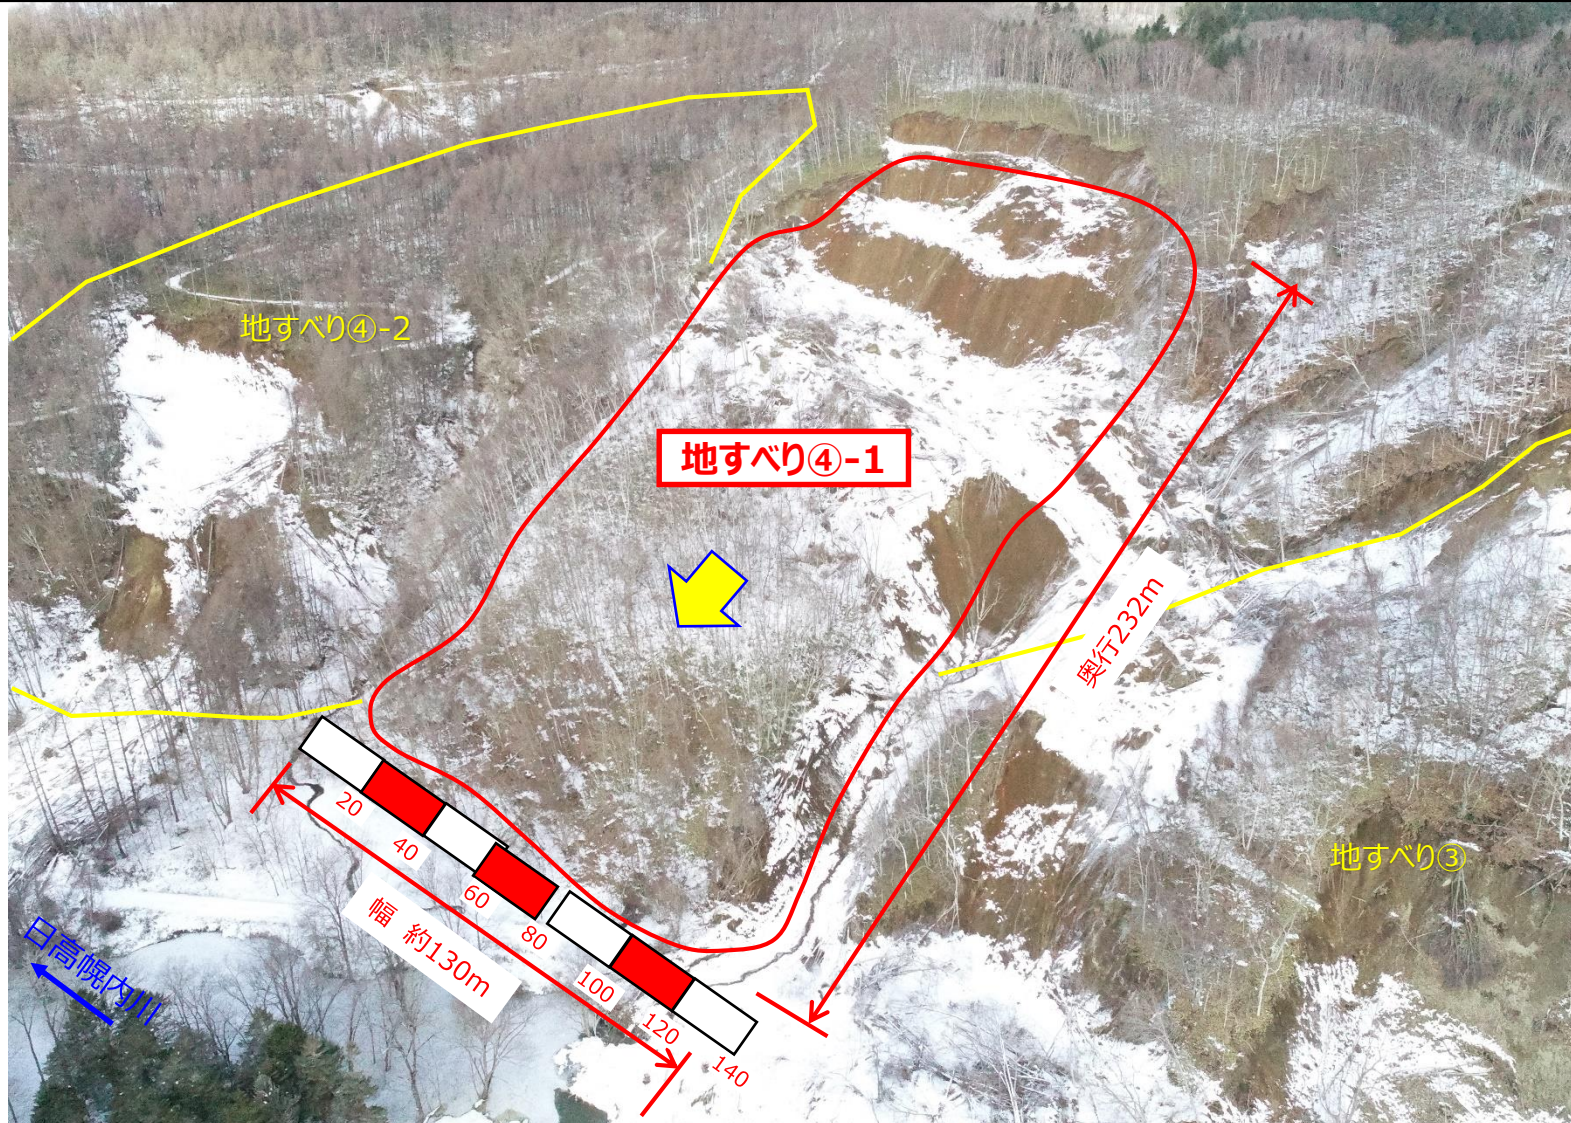
- 胆振東部地震により幅約130m、奥行き約232m、体積約85.2万 $\text{m}^3$ の大規模な地すべりが発生。湛水池内に地すべり土塊の一部が流入。

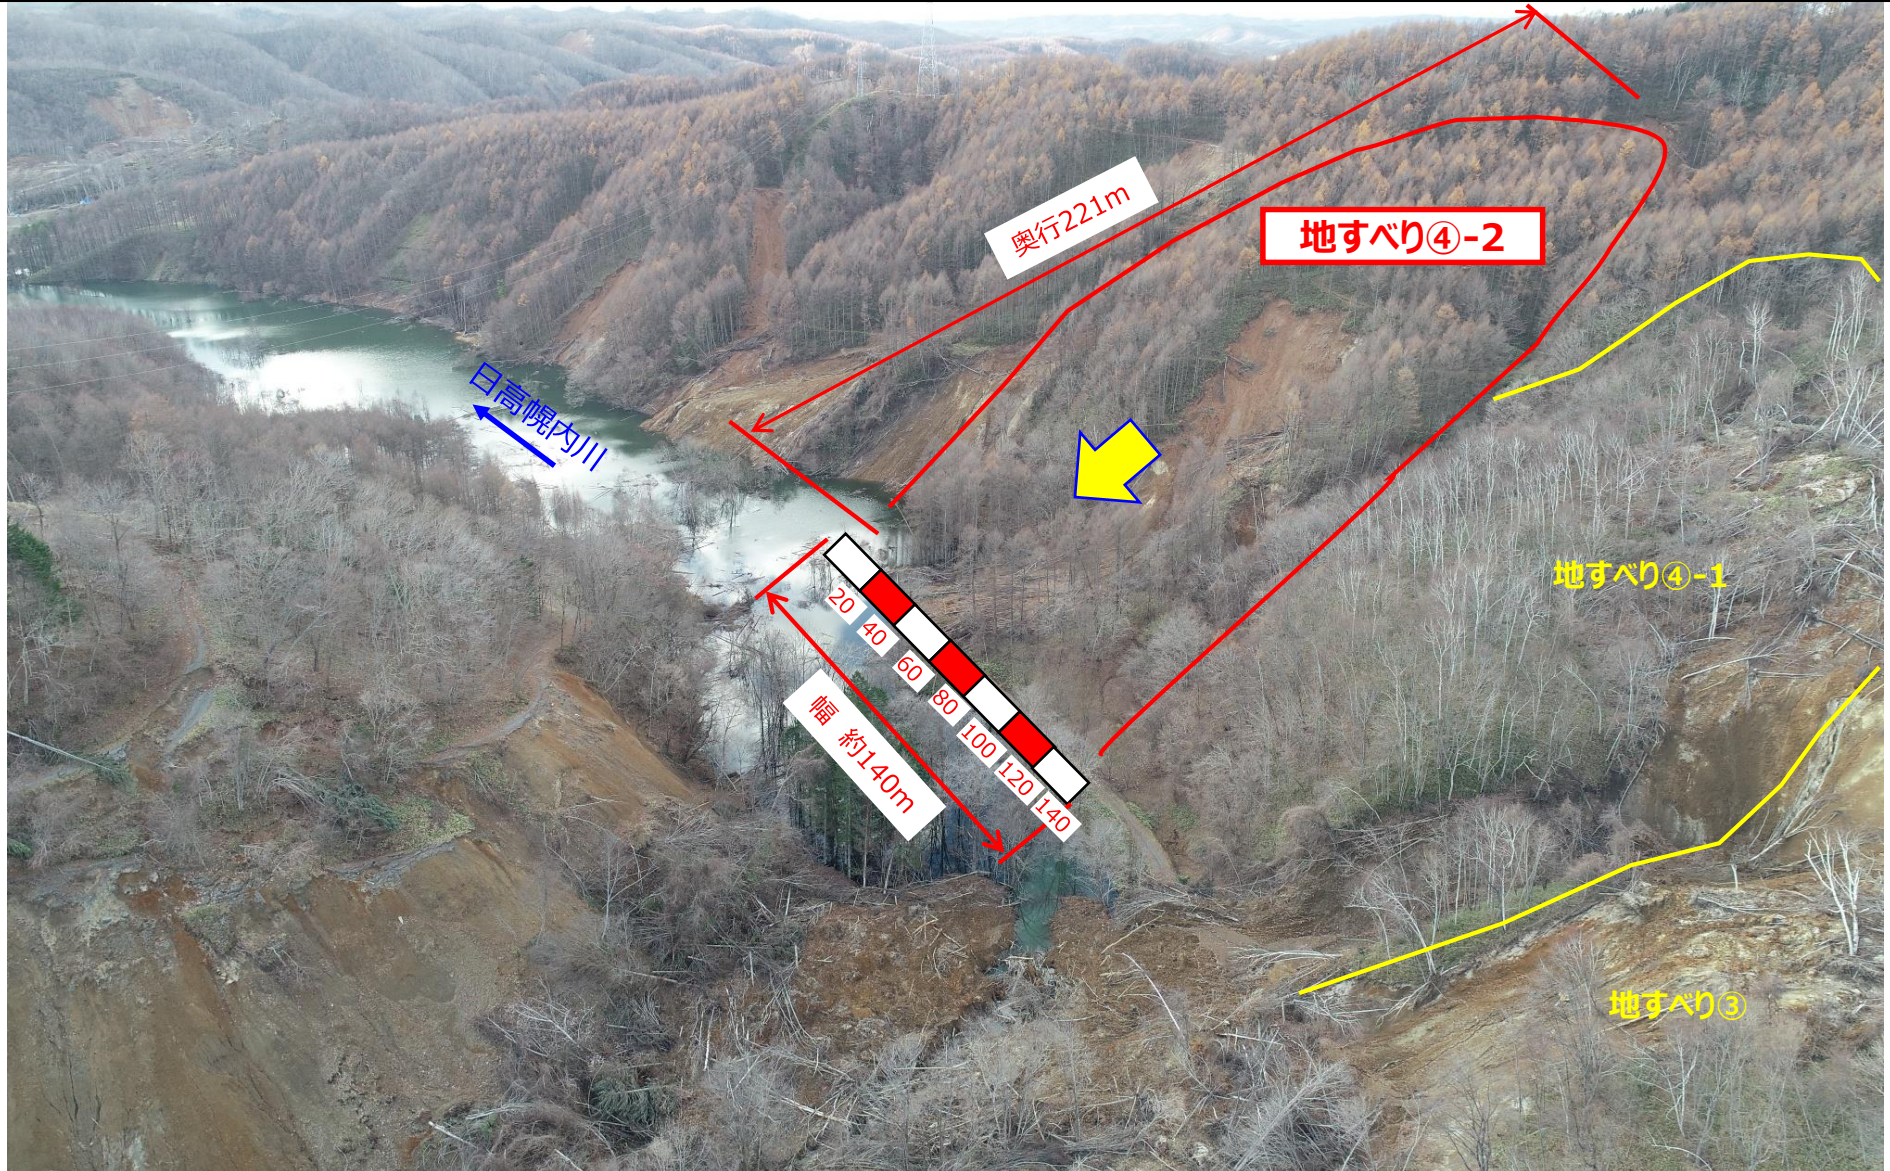
- 胆振東部地震により幅約140m、奥行き221m、体積96.6万m<sup>3</sup>の大規模な地すべりが発生。湛水池内に地すべり土塊の一部が流入。
