# 平成30年災害 北海道胆振東部地震の被災状況について

平成31年5月

北海道建設部土木局河川砂防課

災害復旧・海岸グループ 主幹 樽林 基弘

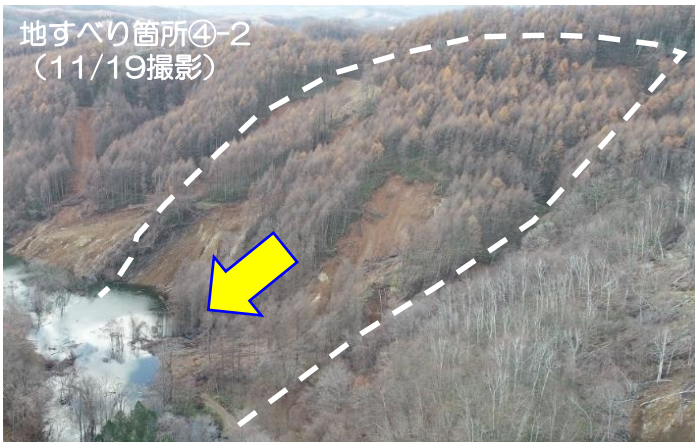
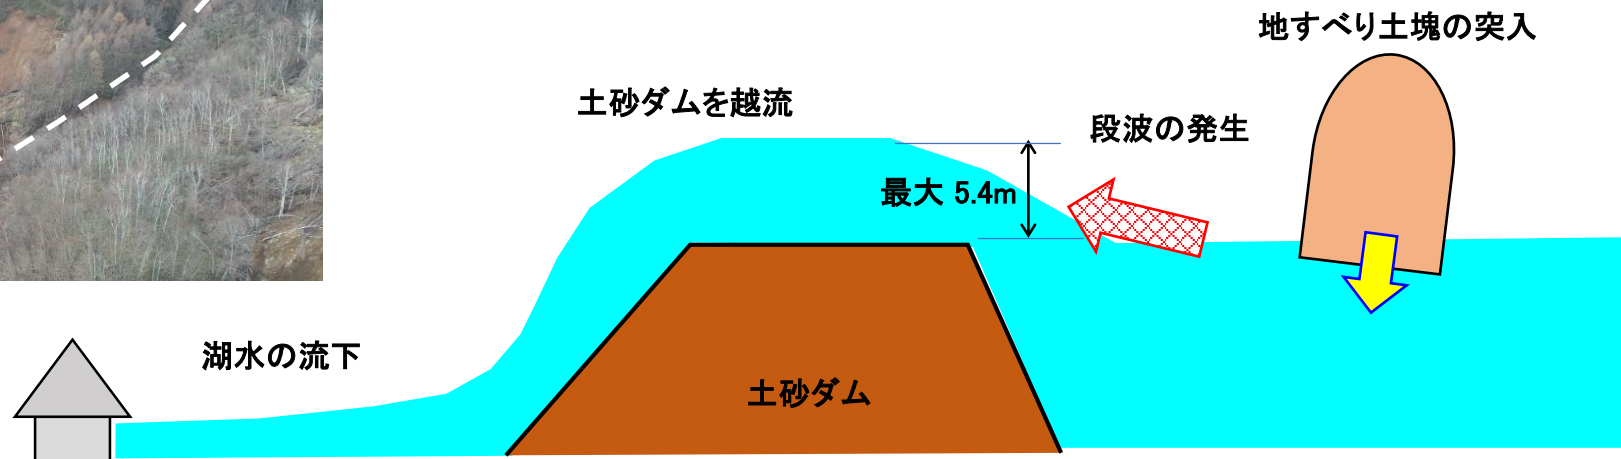
- ・シミュレーションの結果、地すべり滑動後、土砂ダムに最大5.4mの段波が発生し、土砂ダム天端から約3,962m<sup>3</sup>/sが流出。（※日高幌内川現況河道流下能力：62m<sup>3</sup>/s）
- ・地すべり滑動は予測困難であり、「急激な水位上昇（30cm/30min）」が予想される場合の「警報装置や下流河道巡視」による避難通知が行えない。
- ・そのため、段波防止のため、地すべり対策が必要。

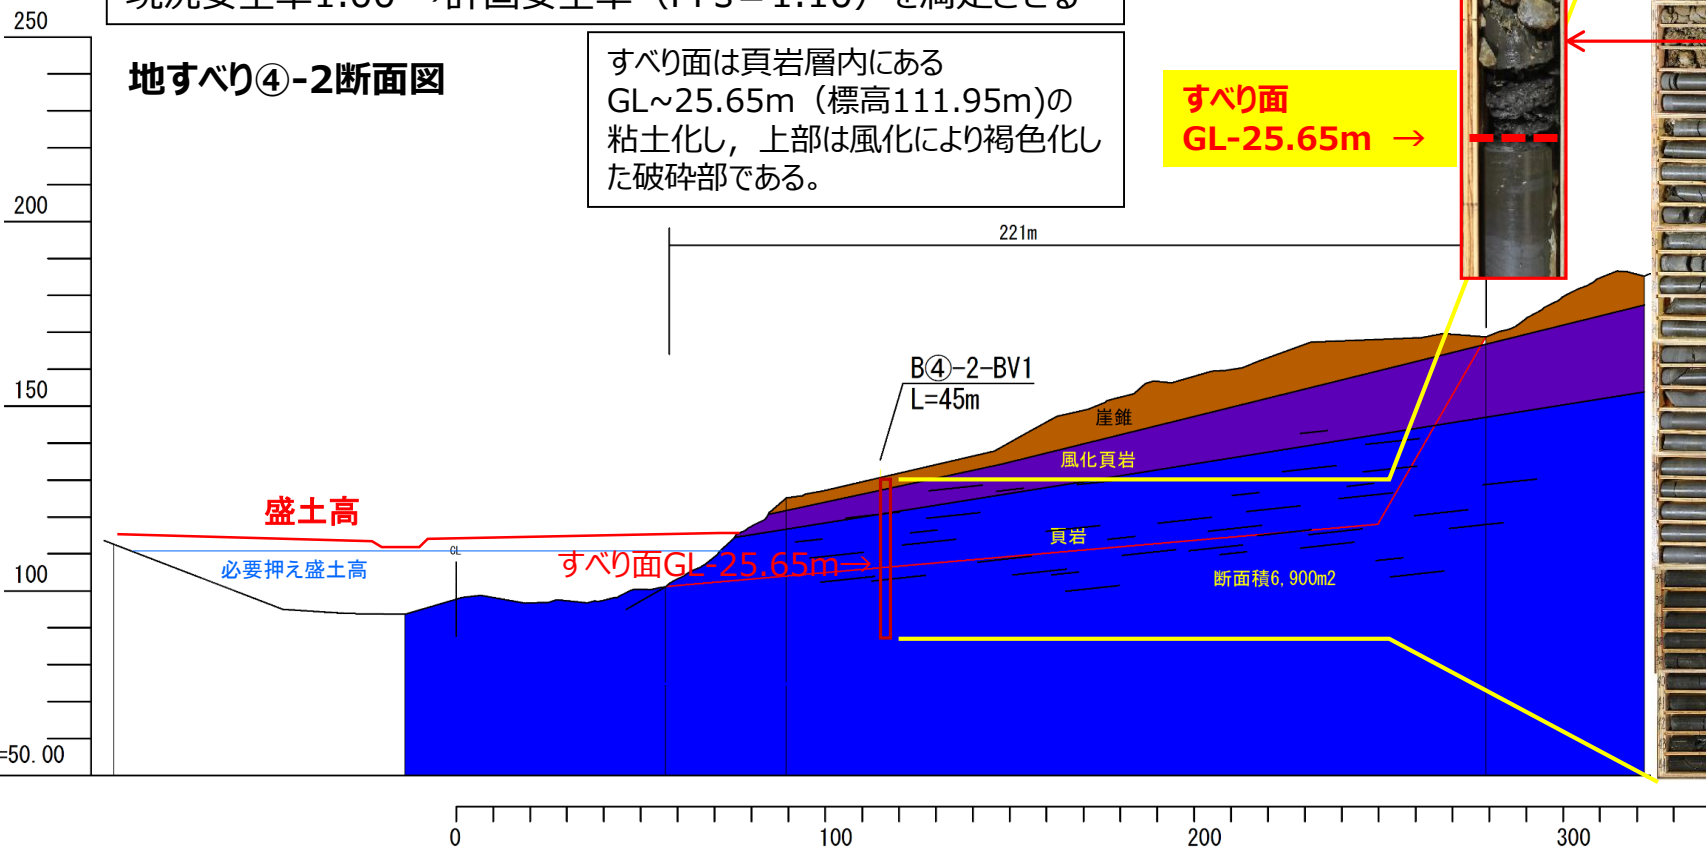
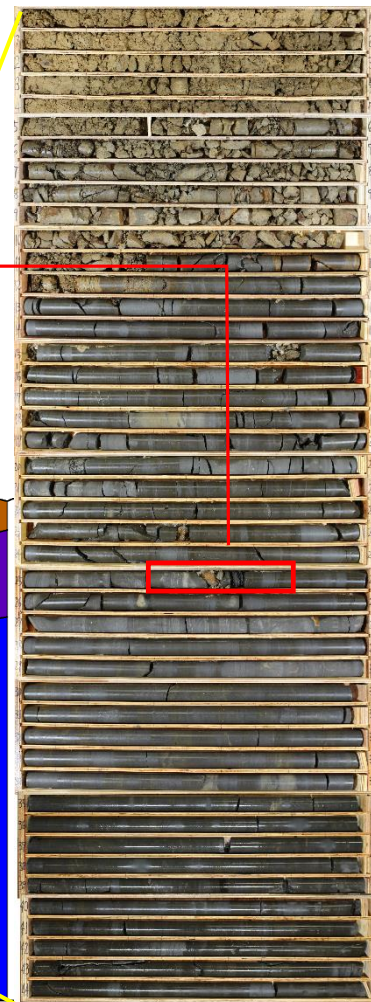
### 地すべり④-2断面図

すべり面は頁岩層内にある  
GL~25.65m (標高111.95m)の  
粘土化し、上部は風化により褐色化し  
た破碎部である。

すべり面付近は粘土化  
し、上部は風化により  
褐色化する。

- 地すべりの計画安全率を確保し、かつ、現況河道の機能回復が図れる盛土工とする。
- 調査ボーリングにより、一部粘土化した破碎部をすべり面とし、地すべり厚さを決定。
- 現在、地すべりの動きを計測中。

現況安全率1.00 → 計画安全率 (PFs = 1.10) を満足させる
