# 平成30年災害 北海道胆振東部地震の被災状況について

平成31年5月

北海道建設部土木局河川砂防課

災害復旧・海岸グループ 主幹 樽林 基弘

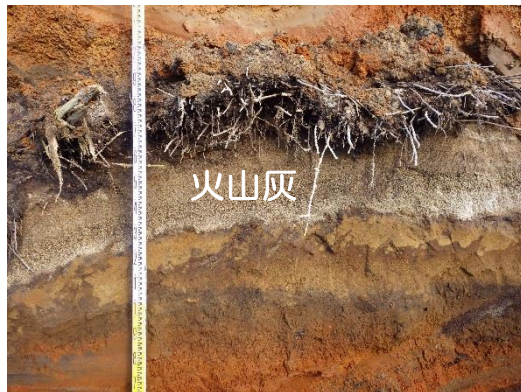
山腹斜面の表面に分布する火山灰層の未固結軽石からなる。

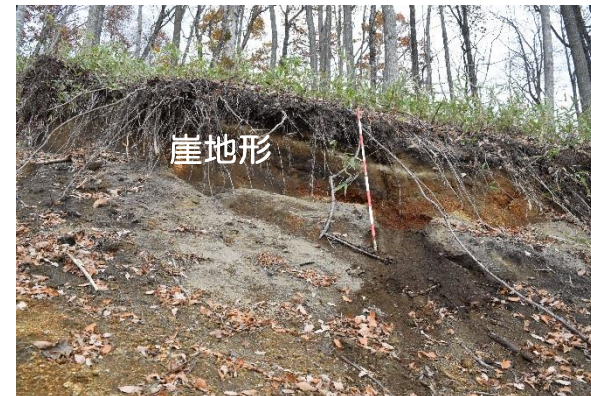
崩壊地の頭部に崖地形を形成して火山灰が分布する

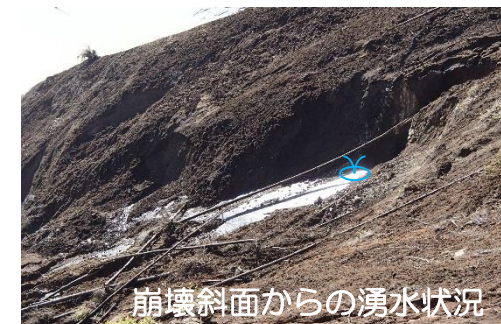
代表例：箇所①

- 貯水池内の斜面が崩壊し、大量の土砂が貯水池内に落下し、崩壊斜面側部には未だ不安定な土塊が残存し、降雨等により侵食を受けて崩壊地が拡大、あるいは、不安定化する恐れがある状況。

- ・貯水池法面が崩壊し、斜面上の不安定な土砂は除去するとともに、降雨等により侵食を受けて崩壊地が拡大、あるいは、不安定化する恐れがあるため、法面对策工を行い、土砂が貯水池内に再崩落することを防止することで、ダム貯水池の従前の効用を回復する。

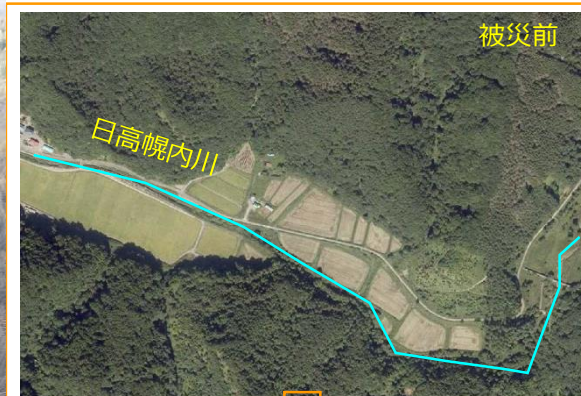
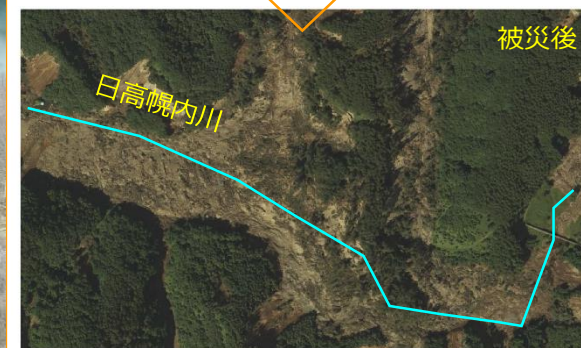
- 地震により日高幌内川右岸尾根斜面が幅約400m、長さ約800mにわたり約350m 川側に移動し、土砂ダムにより河道閉塞が発生した。
